震災により、外壁が剥離してしまった 土蔵の修復工事

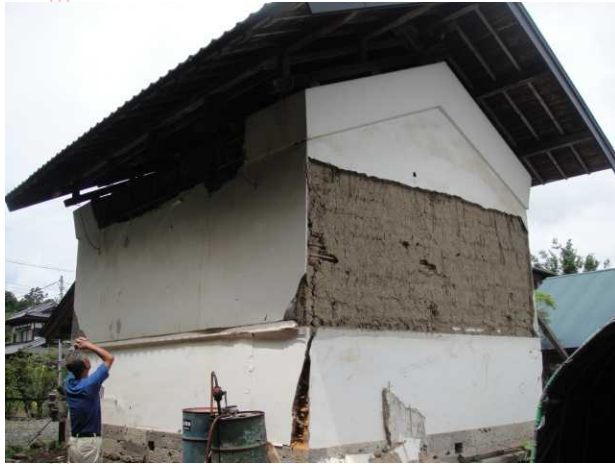
二〇一一年三月十一日の東日本大震災により、土蔵が大きく揺れ外壁部分の漆喰が剥離、欠落した状態でお客様から現場調査、見積のご依頼を受けました。最初は、取り壊すしかないと思いましたが修復の方向でお話を進めました。

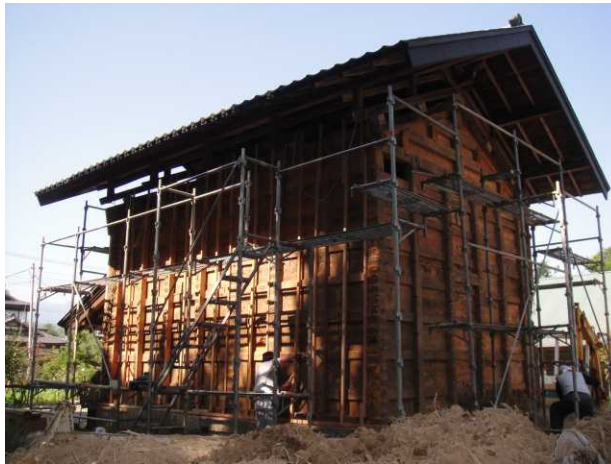
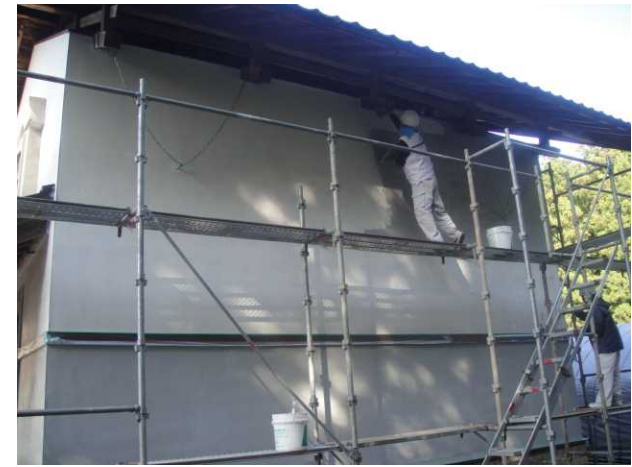
土蔵の壁をすべて撤去し、下地から作り直すことにしました。外壁に塗ってあった土の量は四トンダンプで五台程度に減りました。昔の左官職人はものすごい量の土を外壁に塗っていたのだと驚かされました。

再度大きな地震が来た場合にも耐えられるようにメタルラス及びファイバーメッシュを使用し、軽量モルタルで中塗りを取りました。仕上げは昔ながらの真っ白な漆喰で仕上げました。

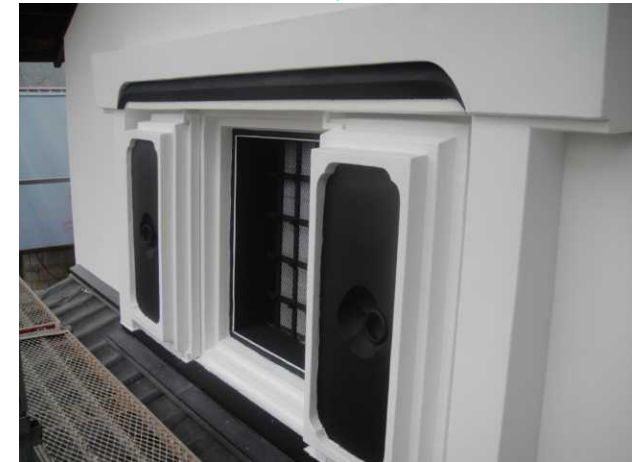
特に今回の修復で左官の技術が活かされた部分は土蔵の窓扉部分です。卓越した技術がなければこのような土蔵の修復は不可能ではないでしょうか。
